YAYA KÖPRÜLERİNİ OLUŞTURAN ELEMANLARDA YAPI MALZEMESİ KULLANIMI VE SORUNLARI ÜZERİNE BİR ARAŞTIRMA: BURSA ÖRNEĞİ

A RESEARCH ON THE USAGE AND PROBLEMS OF BUILDING MATERIALS IN THE ELEMENTS OF PEDESTRIAN BRIDGES: THE CASE OF BURSA

Seza ŞİMŞEK*
Z. Sevgen PERKER**

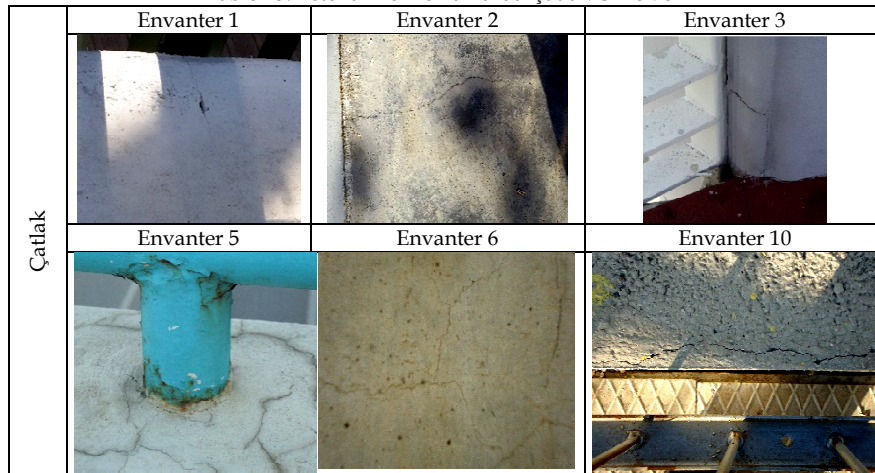
Tablo 15. Betonarme Elemanlarda Çatlak Örnekleri

Araştırma kapsamına alınan yapıların betonarme elemanlarında çatlak sorunu, incelenen 12 adet envanterin 6 adedinde gözlemlenmiş olup, sözü edilen sorun ile Envanter 1, 6 ve 10'un düşey taşıyıcı elemanında, Envanter 2'nin döşeme kaplama elemanında, Envanter 3'ün asansör kovanında ve Envanter 5'in korkuluk parapetinde karşılaşılmıştır. Yapıların betonarme elemanlarda karşılaşılan çatlak sorununa ilişkin fotoğraflar Tablo 15'te görülmektedir.

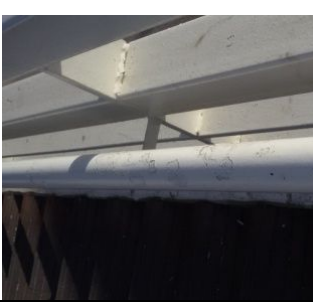
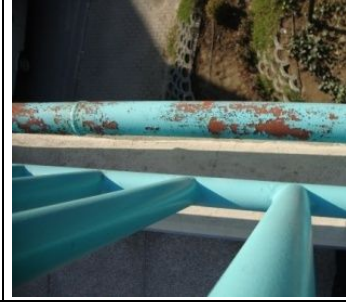
Tablo 19. Metal Elemanlarda Boya Kabarması / Dökülmesi Örnekleri

Yapıların metal elemanlarında boya kabarması / dökülmesi sorunu, incelenen 12 adet envanterin 6'sında gözlemlenmiş olup sözü edilen sorun ile Envanter 1'in döşeme elemanında, Envanter 3 ve 5'in korkuluk elemanında, Envanter 6 , 7 ve 10'un küpeşte elemanında karşılaşılmıştır. Yapıların metal elemanlarında karşılaşılan korozyon sorununa ilişkin fotoğraflar Tablo 19'da görülmektedir.

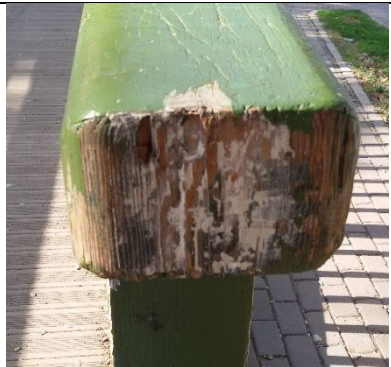
Tablo 20. Ahşap Elemanda Boya Kabarması / Dökülmesi Örneği

Yapıların ahşap elemanlarında boya kabarması / dökülmesi sorunu, yalnızca Envanter 1'de gözlemlenmiş olup sözü edilen sorun ile envanterin küpeşte elemanında karşılaşılmıştır. Tespit edilen soruna ilişkin fotoğraf Tablo 20'de görülmektedir.
