## MODERN MİMARLIK MİRASI SİNEMA YAPILARINDA YAPISAL SORUNLARIN TESPİTİ: DİYARBAKIR DİLAN-SİTE SİNEMASI ÖRNEĞİ *DETERMINATION OF STRUCTURAL PROBLEMS IN CINEMA BUILDINGS, A LEGACY OF MODERN ARCHITECTURE: DİYARBAKIR DILAN-SITE CINEMA EXAMPLE*

Nursen IŞIK\*  
Didem ŞAHİN\*\*  
F. Meral HALİFEOĞLU\*\*\*

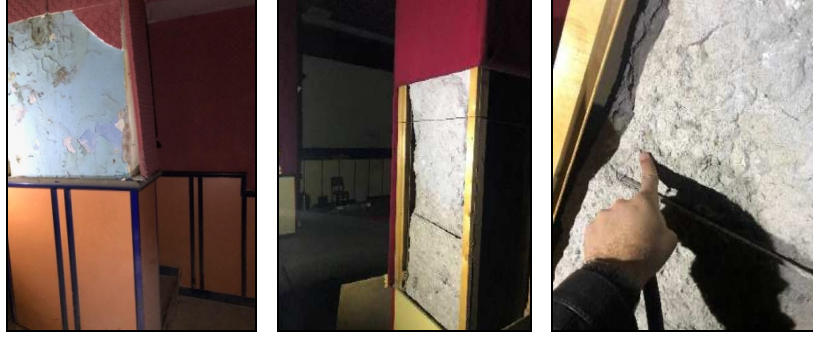
Salon 2'deki kare kesitli kolonlar kısmi olarak ahşap lambri ve kumaşla kaplandığından strüktürel bozulmalar görsel olarak tespit edilememiştir. Ancak bu salonda bulunan iki taşıyıcı kolon kaplaması sökülerek mevcut kolon yüzeylerinde donatıları görünecek kadar yüzey kayıp ve kesit daralması görülmüştür (Şekil 13).

Şekil 13. Taşıyıcı Kolonlarda oluşan korozyon, sıva kaybı ve kesit daralmasına bağlı sorunlar

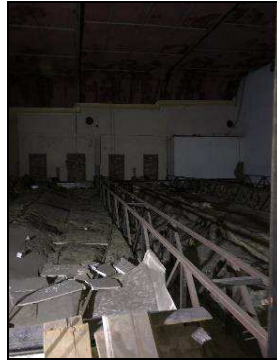
Galeri katında da strüktürel bozulmaya yol açacak herhangi bir deformasyon görülmemiştir. Salon 1 ve Salon 2'nin üstündeki geniş açıklık çelik makas sistem ile geçilmiştir. Sahnesi bulunan loca katında üst örtü rahatlıkla görülebilmektedir. Makas sistem aralarında ısı yalıtım malzemesi (cam yünü) kullanılarak salonlarda ısı kaybı önlenmeye çalışılmıştır (Şekil 14).

Şekil 14. Loca katındaki çelik makaslardaki nem, korozyon ve yalıtım eksikliğine bağlı bozulmalar

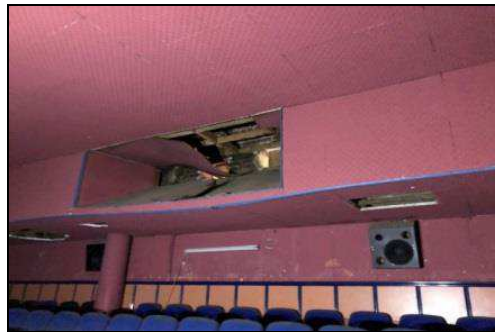
Salon 1'in duvar, döşeme ve tavanı farklı malzemelerle kapatıldığı için yüzey ve doku kayıpları gözlemsel olarak belirlenememiştir. Ancak 500 kişilik Salon 1'in makine dairesine yakın bölümlerinde tavan kaplaması kırılmış ve buradan ahşap çatı makaslarındaki kısmi bozulmalar tespit edilebilmiştir (Şekil 15).

Şekil 15. Salon 1'in asma tavan kaplamasında ve ahşap kirişlerde oluşan bozulmalar

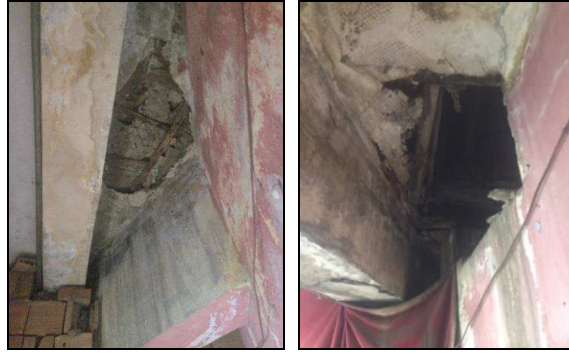
Salon 1'in 8 (sekiz) rıhtla çıkılan makine dairesinde betonarme döşemenin sıvaları dökülmüş ve donatı görülecek düzeyde yüzey kayıpları meydana gelmiştir (Şekil 16).

Şekil 16. Salon 1 makine dairesinde en yüzey ve doku kaybı hasarları

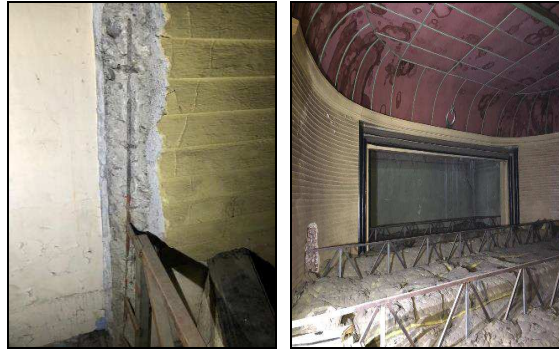
Salon 2 ve Salon 3'ün üstünde bulunan loca katı döşemesinde makas sistemin mesnetlendiği duvarlarda kısmi yüzey ve doku kayıpları görülmüştür (Şekil 17)

Şekil 17. Loca katında meydana gelen yüzey ve doku kaybı hasarları

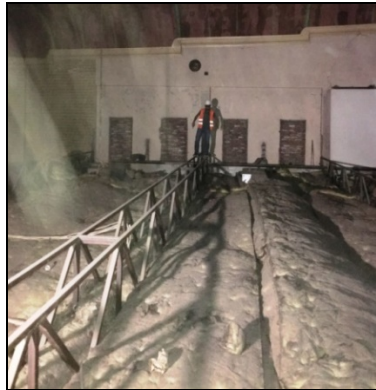
Geniş açıklığa sahip olan Salon 2 ve Salon 3'ün üstü çelik makasla geçilecek şekilde kapatılmıştır. Salonların kat yüksekliklerinin azaltılması amacıyla 8.17 m kotunda yatayda bir döşeme ile bölünerek salonlar ve loca katı ayrılmıştır. Loca katı günümüzde kullanılmayıp, kapıları tuğla ile örülerek kapatılmıştır. Döşeme ve duvarlarda aşırı yüklemeye bağlı malzeme kayıpları ve sıva çatlağı şeklinde bozulmalar oluşmuştur (Şekil 18)

Şekil 18. Loca katında bulunan kapıların tuğla malzemeyle kapatılması

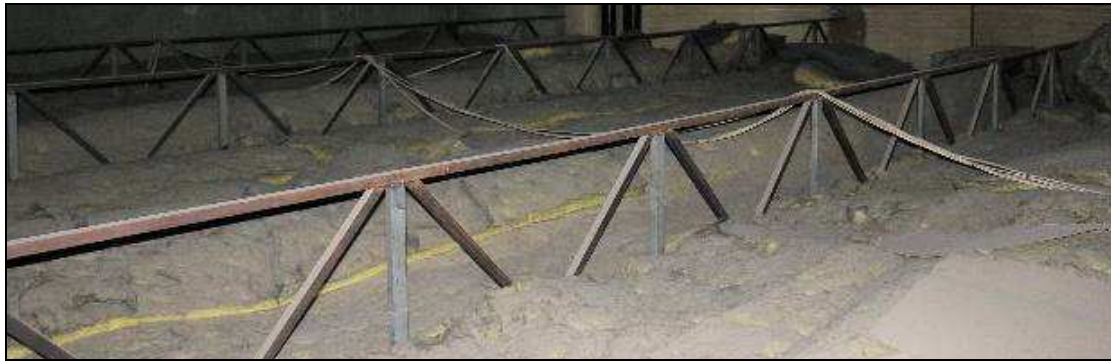
Loca katındaki çelik makaslarda yapısal sorun oluşturacak düzeyde bozulma görülememiştir. Ancak çelik makasların ısı yalıtım malzemesi ile birleşim noktalarında neme bağlı korozyon ve pullanma meydana gelmiştir (Şekil 21).

Şekil 21. Kapatılan loca katı döşemesinde oluşan bozulmalar

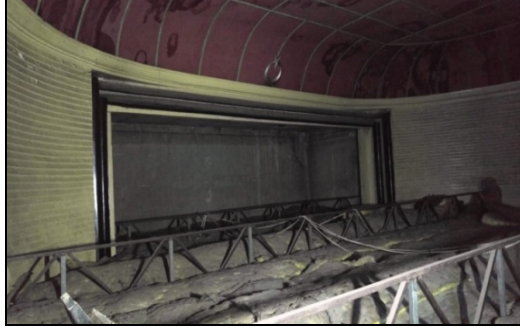
Dilan Sineması'ndaki en önemli aykırı müdahale Salon 2 ve Salon 3'ün çelik makaslarla olan üst açıklığının bir ara döşeme ile bütünlüğünün bozulmasıdır. Özgün tasarıma sahip olan salonlara ait olan loca bölümünün yatayda bölünerek kullanılamaz duruma getirilmiş olması ile özgün tasarımın dışına çıkmıştır. Yapılan bu müdahale ile loca katı, aktif olarak kullanılamayacak bir mekâna dönüştürülmüştür (Şekil 22).

Şekil 22. Salon 2 ve Salon 3'ün yatayda bölünen loca katının işlevsizleştirilmesi

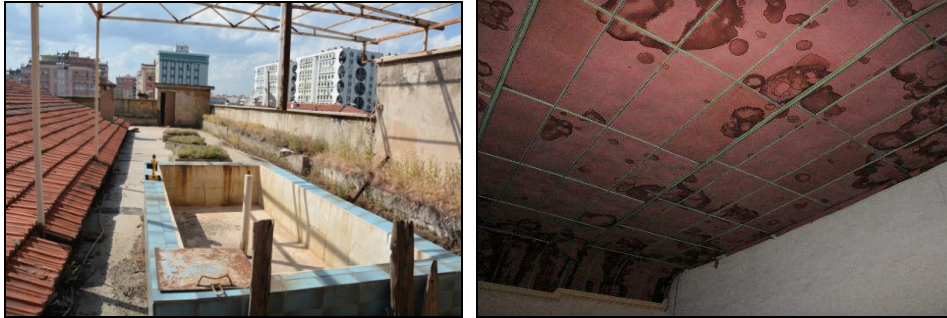
Neme bağlı bozulmalar özellikle loca katında ve Salon 2'in üstündeki çatıdan sızan yağmur sularına bağlı oluşmuştur. Marsilya kiremit kaplı çatı bakımının yapılmaması tavan kaplamalarında bozulmalara yol açmıştır. Ayrıca çatının saçak kısımlarında beton bloklar içerisine bitki ekilmiş, döşemeden + 1.00 kotunda bir havuz konumlandırılmıştır. Havuz kenarları ile beton blok saksı alanlarından sızıntılar salon üstünde yer yer nemli bölgeler oluşturmıştır. Sıva döküntüleri ve küflenmeler ile bozulma alanları artmıştır. Ayrıca baca kenarlarındaki aşınma ve malzeme kayıpları da bu alanlarda nem sorunlarının yayılmasına neden olmuştur (Şekil 23).

Şekil 23. Dilan Sineması Salon 1 tavan kaplaması ve kolondaki neme bağlı bozulmalar

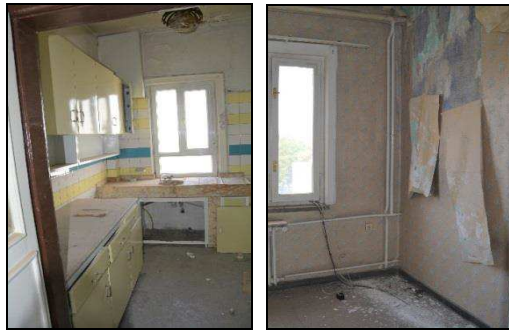
Lojman ve misafirhane katında çatıdan gelen sızıntıların etkisiyle kısmi bozulmalar meydana gelmiştir. Oluşan nem etkisiyle duvar ve döşemelerde yüzey kayıpları ile sıva ve boya dökülmeleri oluşmuştur (Şekil 24).

Şekil 24. Lojman ve misafirhanede neme bağlı oluşan bozulmalar

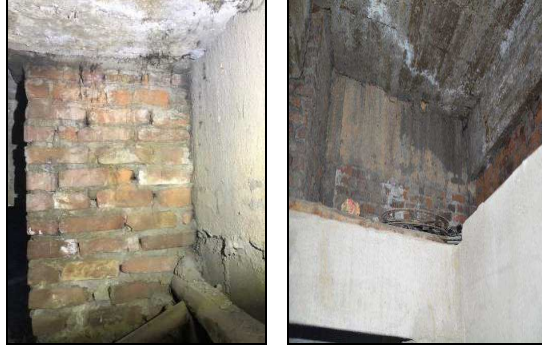
Salon 1'den 8 rıhtla çıkılan makine dairesinin tavanında yağmur sularının etkisiyle küflenme ve kireçlenme şeklinde geniş bozulma alanları görülmüştür (Şekil 25).

Şekil 25. Makine dairesinde neme bağlı oluşan bozulmalar

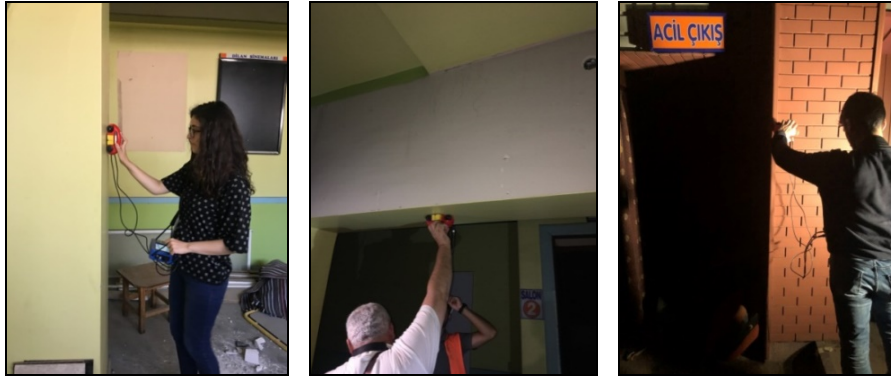
Ana fuayede bulunan kolon görünümlü kare kesitli taşıyıcı elemanların içerisinde donatı olmadığı tuğladan yapılmış ayaklar olduğu NDT (Non destructive testing) radar cihazıyla yapılan tarama ile tespit edilmiştir (Şekil 26).

Şekil 26. Dilan Sineması ayak ve kolonlardaki donatı tespiti için yapılan NDT taramaları

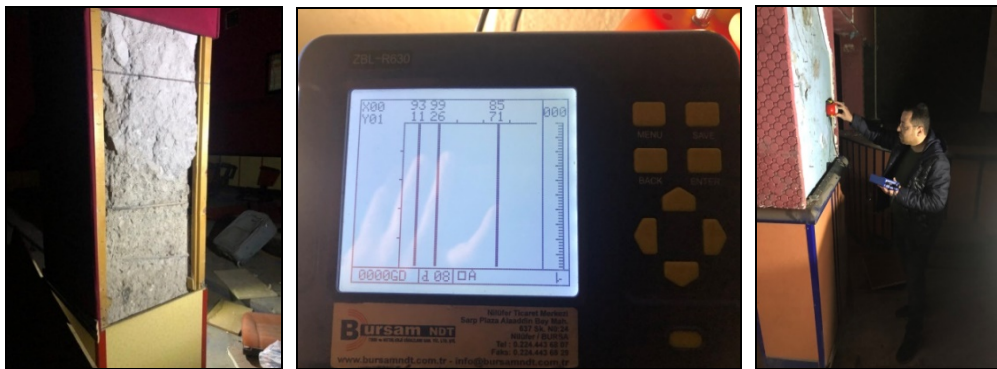
Ancak salonlardaki bazı kolonlarda kaplama malzemelerinin kaldırılması ile donatılar açık bir şekilde görülmüş, NDT (Non destructive testing) radar cihazıyla donatı sıklığı belirlenmiştir. Balkon bölümünde de aynı görevi üstlenen ayaklar tespit edilmiştir. Kolonlarda yapılan yalıtım ve sıva-boyanın sıyrılması ile kolonlarda donatılara ulaşılmıştır (Şekil 27).

Şekil 27. Dilan Sinemasında kolonlardaki donatı tespitinde kullanılan NDT cihazı ve taramalar

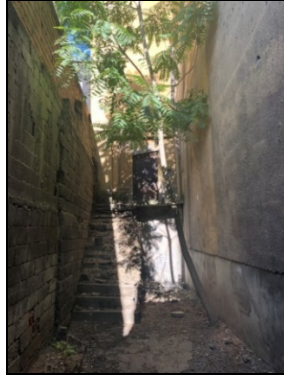
Ali Emiri 1. Sokak'tan basamaklarla girilen yapının +1.43 m'lik kotundaki birinci kata çıkışı sağlayan merdiven kapatılmıştır. Bu alandan inilen beş basamakla jeneratör odası ve iç bahçenin bulunduğu alana ulaşılmaktadır. Burada yer alan ve kullanılmayan tek kollu merdiven dış ortam koşullarının etkisiyle kısmen yıkılmış, ağır hasarlı ve kullanılamaz durumdadır (Şekil 28).

Şekil 28. Site Sinemasında hasarlı merdiven

- Jeneratör odasının bulunduğu üstü açık alandaki ağır hasarlı merdiven özgün işlevine göre yeniden inşa edilerek bu alandan sinemaya ulaşma bağlantıları sağlanmalıdır. Kaldırılan hasarlı merdivenin sökümü sırasında yapı duvarına zarar vermeyecek müdahaleler yapılmalıdır.

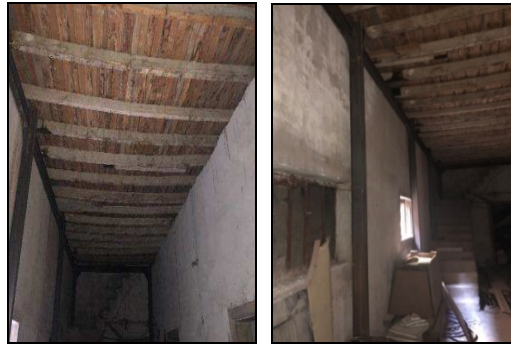
Bu merdivenin üstü ahşap kirişlerle kapatılarak Dilan sineması zemin katına geçişi engellenmiştir. Zaman içinde bakımsızlık ve terk nedeniyle ahşap döşemede sehim hasarları ve çürümeler meydana gelmiştir. Sonradan kapatılan merdivenin üstündeki bu ahşap döşeme tek yönlü metal pilon ve kare kesitli metal kutu profillerle desteklenmiş olup, ahşap kirişlerin birleşim yerlerinde yer yer ayrılmalar bulunmaktadır (Şekil 29).

Şekil 29. Site sinemasında ahşap kirişlerde sehim hasarları

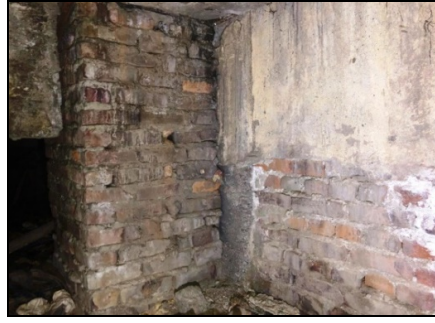
Salon 5, Salon 6 ve Salon 7’ de taşıyıcı kolonlar, tavan döşemesi ve duvarların farklı malzemelerle kaplanması nedeniyle hasarlar tespit edilememiştir. Ayrıca bu salonlardaki alçı tavan panellerde kısmi malzeme kayıpları görülmekle birlikte, bu durumun taşıyıcı sistemde hasar oluşturmadığı düşünülmektedir. Salon 6’nın makine dairesindeki duvarlar ile betonarme kirişte kısmi sıva kayıpları bulunmaktadır. Makine dairesinde bulunan baca giriş bağlantısı taşıyıcı sistem açısından hatalı bir uygulamadır. Son yapılan restorasyon sonrası eklenen betonarme kirişin baca ile bölünmüş olması taşıyıcı sistemde olması gereken sürekliliği bozmuştur. Bacada kullanılan harman tuğlada da malzeme kayıpları bulunmaktadır (Şekil 30).

Şekil 30. Site Sineması Salon 6 üzerindeki kiriş kolon arasına baca konulmasıyla oluşan strüktürel düzensizlik

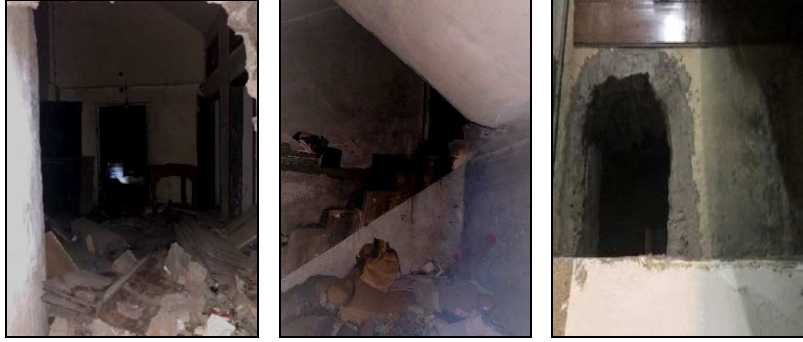
Bu duvarın orta bölümünde sonradan açılan boşluk ile Dilan Sineması bodrum katındaki koridora geçiş sağlanmıştır. Bu bölümde 3 adet depo ve Dilan sineması zemin katına çıkan çeyrek dönüşlü merdiven bulunmaktadır. Ancak merdiven bu katta ahşap kirişli döşeme ile kapatılarak işlevsiz bırakılmıştır (Şekil 33).

Şekil 33. Site Sineması merdiven ve duvarlarda malzeme kaybı hasarları

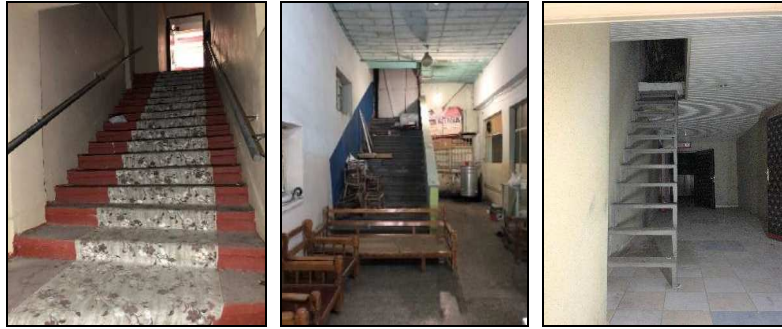
Site Sineması'nın Ali Emiri 1. Sokaktaki girişinden birinci kata çıkan merdiven kapatılarak kullanılmamaktadır. Birinci katta bulunan bekleme salonuna ve üst katlardaki ticari birimlere çıkan merdiven sadece bu alanlar için kullanılmakta olup, diğer mekanlarla bağlantısı kaldırılmıştır. Jeneratör odasından Dilan Sineması birinci katına çıkan merdiven de kapatıldığından üst katlara çıkış sağlanamamaktadır. Ayrıca Site Sinemasında Salon 6'nın makine dairesine çıkılmasını sağlayan metal merdiven sonradan eklenmiştir (Şekil 34).

Şekil 34. Site Sinemasında kapatılan merdiven ile makine dairesine eklenen metal merdiven

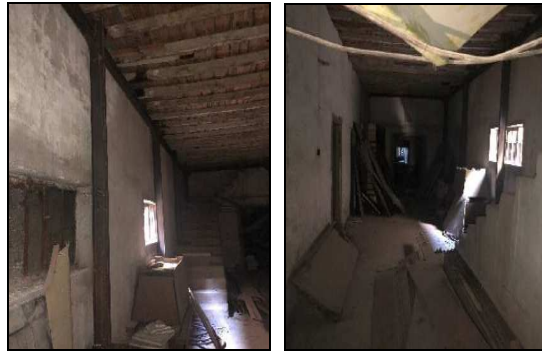
Metal elemanların kullandığı alanlar oldukça sınırlı kalmıştır. Site Sineması otoparkından Dilan Sinemasına geçiş koridorunda bulunan ve ahşap kirişli döşemeyle kapatılmış merdivenin üst döşemesine metal dikme ve kirişler eklenmiştir. Ahşap kirişlerdeki sehim metal elemanlar konularak giderilemeye çalışılmıştır. Ancak destek olarak eklenen bu elemanlarda oluşan korozyon duvarlarda yüzey kaybı ile ahşap kirişlerde çürümeye neden olmuştur (Şekil 35).

Şekil 35. Ahşap kirişli döşemde sehim, çürümeye ile metal elemanlarda korozyona bağlı oluşan hasarlar
