## AĞRI-DOĞUBAYAZIT KEŞİŞİN BAHÇESİ HAKKINDA BİR İNCELEME

### A SURVEY ON KEŞİŞİN BAHÇESİ (THE MONK'S GARDEN), DOĞUBAYAZIT, AĞRI

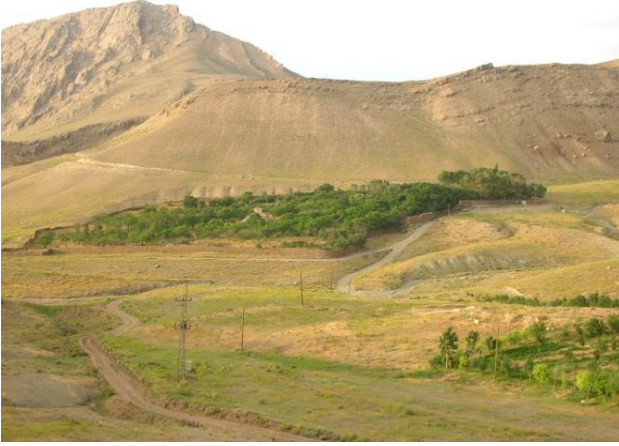
Şekil 5. Keşiş Bahçesi Güneydoğu Genel Görünüşü (Anonim)

2017 yılında bahçe içerisindeki ağaçların büyük bir bölümü mülk sahibi tarafından kesilmiş, günümüzde oldukça tahrip olmuş kendi kaderine terk edilmiş bir konumdadır (Şekil 5-9).

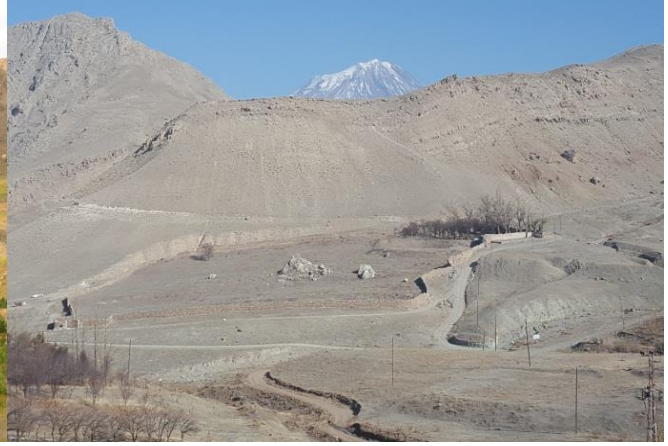
Şekil 6. Keşiş Bahçesi Kuzey Genel Görünüşü (Ş. Öztürk)

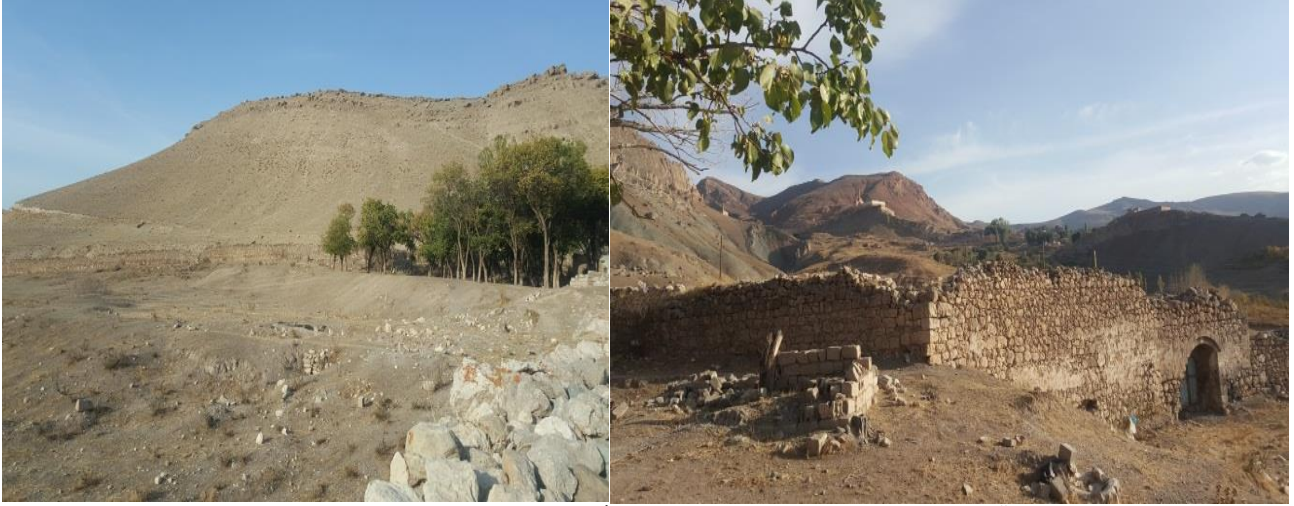
Şekil 7,8. Doğubayazıt Keşişin Bahçesi İç ve Güneydoğu Genel Görünüşleri (Ş. Öztürk)

Önemli bir kültür ve ticaret merkezi olan Doğubayazıt'ta 2000'li yılların başından itibaren kültür varlıkların korumaya yönelik birçok çalışma başta Kültür ve Turizm Bakanlığı olmak üzere Vakıflar Genel Müdürlüğü, Karayolları Genel Müdürlüğü, Doğubayazıt Kaymakamlığı, Doğubayazıt Belediyesi tarafından yapılmaktadır (Öztürk, 2019, 11-21; Öztürk-Belli, 2018-a, 78-83; Öztürk-Belli, 2018-b, 147-158; Öztürk, 2018, 69-76; Gültekin-Öztürk, 2011, 307-318). Eski Doğubayazıt kent dokusundaki yapılardan bir olan Keşişin Bahçesi diğer yapıların aksine varlığını yakın zaman kadar korumayı başaran tek yapıdır. Doğubayazıt kent hafızasında önemli yapılarından biri olan yapı yöre halkı tarafından mesire alanı ve birçok sosyo-kültürel faaliyetlerde kullanılmıştır. Ancak 2010 yılından itibaren oldukça bakımsızlık ve yaşanan yangın gibi olumsuz etkileri sonucundan eski önemini tamamen yitirerek günümüzde kullanılmaz bir konumdadır (Şekil 5-8).

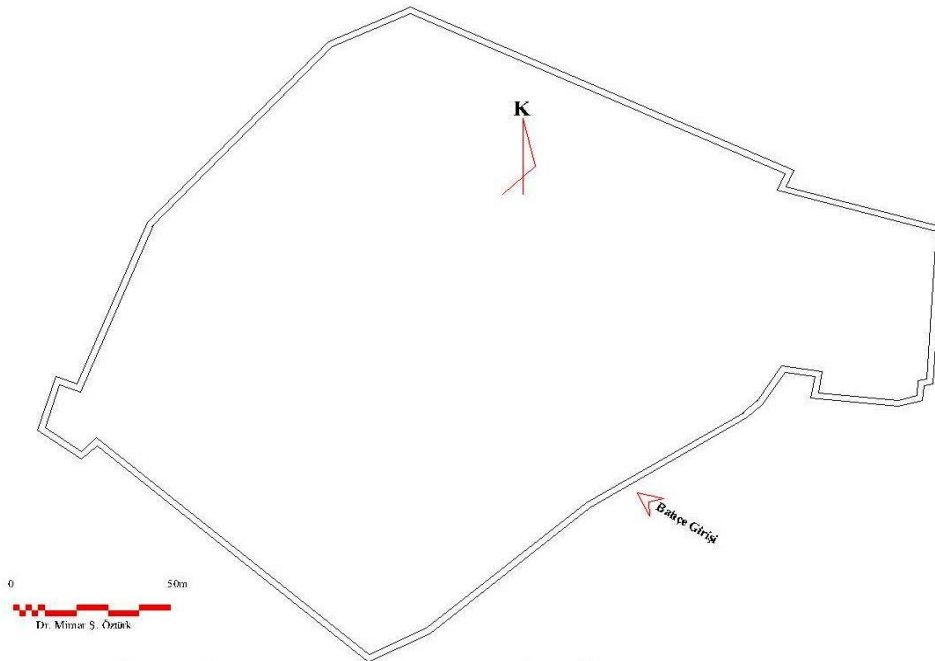
Şekil 9. Doğubayazıt Keşişin Bahçesi Vaziyet Planı (Ş. Öztürk)

Engibeli bir arsa üzerinde zemine kurulu bahçeye, doğudan sivri kemer nişi içerisine yerleştirilen basık kemerli çift kanatlı bir kapı yardımıyla girilir. Keşişin Bahçesi'nin çevresi 803,30 m. uzunluğundaki taş duvarla koruma altına alınmıştır. Bahçenin toplam alanı, 35.202.749 m.<sup>2</sup> dir (Şekil 9).

Düzgün olmayan bir formda oluşan bahçe duvarları, arazinin eğimli topoğrafyasına uygun şekilde 24 köşeden oluşmuştur. Sıralı moloz örgülü duvar yüksekliği yer yer değişmekle birlikte üç ile dört metre yükseklikte bahçe duvar yapımı, kuru duvar tekniğinde inşa edilmiştir.

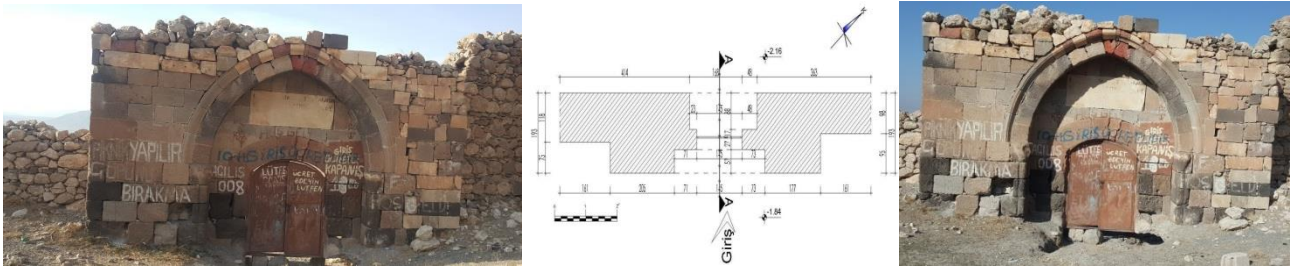
Şekil 10-12. Doğubayazıt Keşişin Bahçesi Giriş Kapısı Planı ve Doğu Görüntüleri (Ş. Öztürk)

Bahçenin giriş kapısı üzerinde yer alan mermer kitabe üzerindeki yazı tamamen silinmiştir ama kapının mimari yapısı, çevre duvarı ve inşa tekniği ile malzemesi dikkate alındığında XV. yüzyıl sonu ya da XVI. yüzyıl başlarında inşa edildiği düşünülmektedir (Şekil 10-12). Tarihi İshak Paşa Sarayı'nın batısında oldukça büyük bir alan üzerinde kurulan ve Doğubayazıt halkının kültürel hafızası olarak yakın döneme kadar kullanılan Keşişin Bahçesi, sivil ve Anonim Mimari örneği olarak bölgede tektir. Ayrıca, şark edebiyat klasikleri içerisinde önemli bir yer tutan "Kerem ile Aslı" efsanesinin yaşandığı önemli tarihi alanlardan biri olarak hem bölge hem de İran coğrafyasında yerel halk arasında kabul görmektedir. Bahçeye ismini veren "Keşiş" Hristiyan olan Aslı'nın babasıdır (Çakıcıoğlu, 2013, 5-15; Öztürk, 2019, 48).

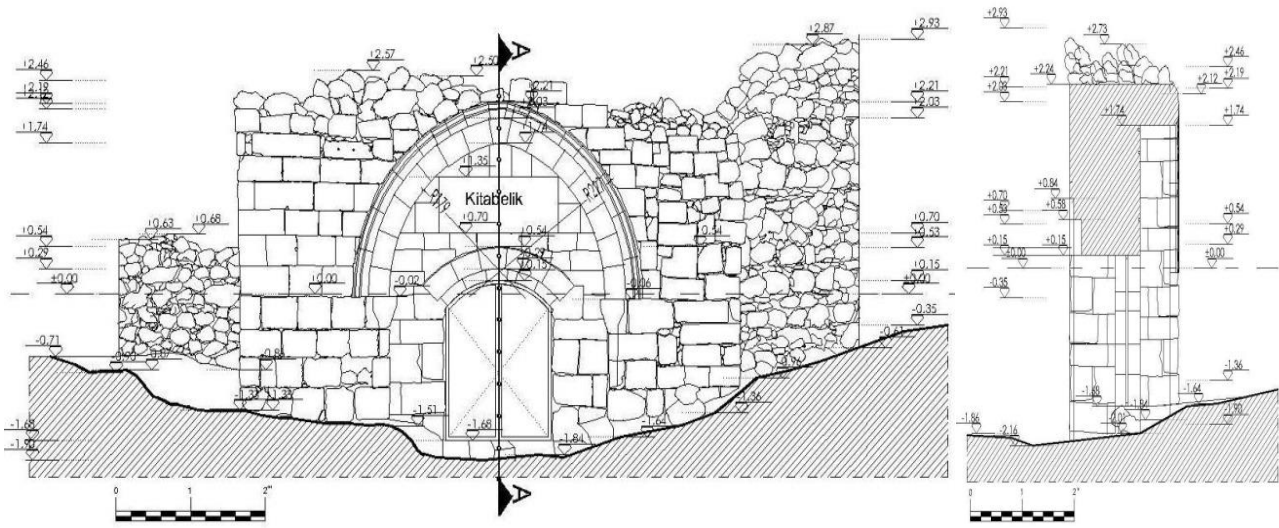
Şekil 13.14. Doğubayazıt Keşişin Bahçesi Rölöve Giriş Kapısı Doğu Cephe ve Kesiti (Ş. Öztürk)

Bahçe giriş kapısı, yarıçapı 2.27 m. olan sivri kemerli bir niş içerisinde yer alan ve yonu taştan inşa edilmiş, yuvarlak basık kemerli kapı 1.45 m. genişlikte, çift ahşap kanatlıdır. Kapı alınlığında yer alan mermer kitabe bölüm 0.65x1.65 m. ölçülerinde dikdörtgen formundadır. Giriş kapısının üzerinde yer alan beden duvarının üst taç kısmı ile alt bölümünde bazı yıkılma ve dökümler söz konusudur (Şekil 9-16).

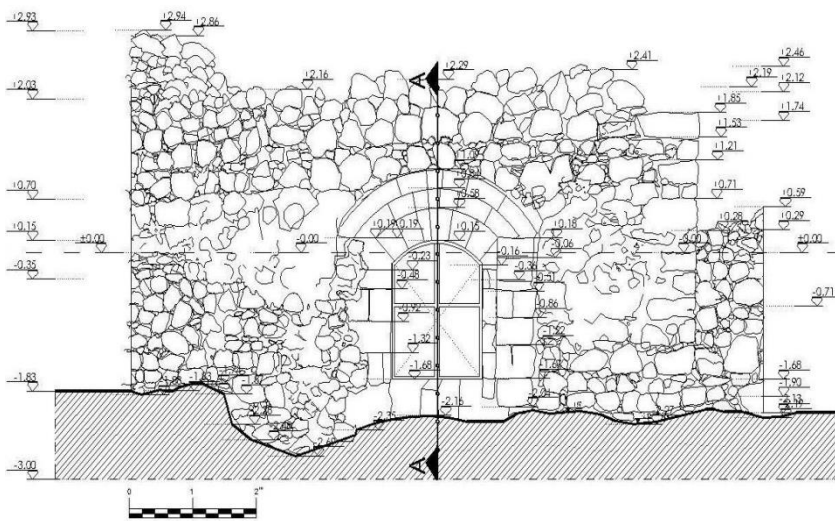
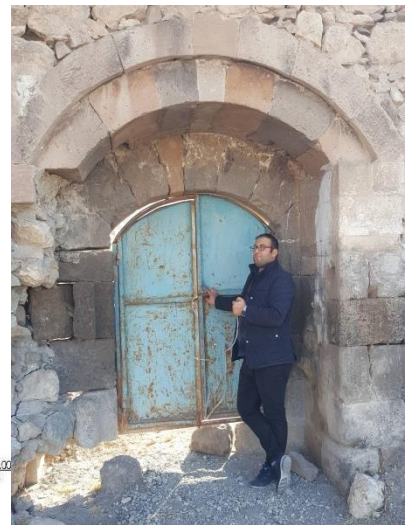
Yapıda malzeme olarak; kesme taş, kaba yonu ve moloz taş yapı malzemesi olarak kullanılmıştır. Yapının tüm çevre koruma beden duvarlarının büyük bir bölümünde kullanılan sıralı kaba yonu taş kullanılmıştır. Yonu taş; Doğu cephesi giriş kapısının üzerinde yer aldığı beden duvarı ve giriş kapısının yapımında kullanılmıştır. Moloz taş; Tüm yapının beden duvarlarında dolgu malzeme olarak kullanılmıştır.

Şekil 15.16. Doğubayazıt Keşişin Bahçesi Giriş Kapısı Rölöve Batı Cephesi ve Görünüşü (Ş. Öztürk)

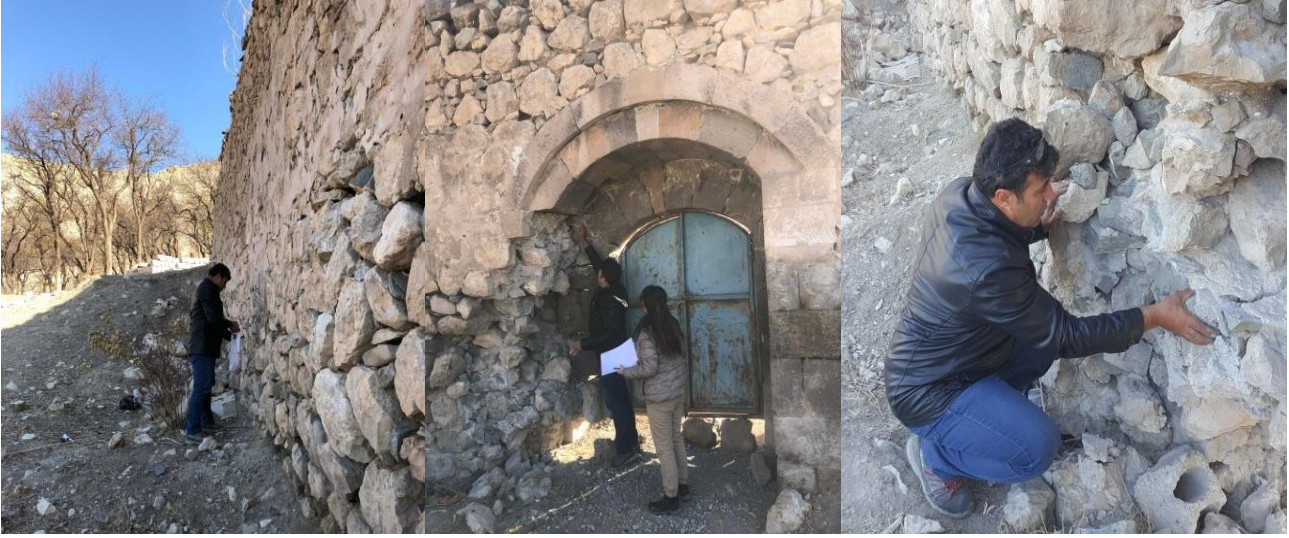
Yapının giriş kapısı ve çevre duvarlarının uygun yerlerinde yeteri miktarda harç ve sıva numuneleri alınmıştır (Şekil 17-22). Yapıda kullanılan bağlayıcı malzeme kireç harcı olup, beden duvarı derzlerinde kullanılan harç ile ilgili analizler, Kültür ve Turizm Bakanlığı Kültür Varlıkları ve Müzeler Genel Müdürlüğü İstanbul Restorasyon ve Konservasyon Merkez ile Bölge Laboratuvar Müdürlüğü tarafından 27.11.2019 ve 23.12.2019 tarihleri arasında yapılmıştır.

Şekil 17-19. Doğubayazıt Keşişin Bahçesi Harç ve Sıva Numunesi Alma Görünüşleri (Ş. Öztürk)

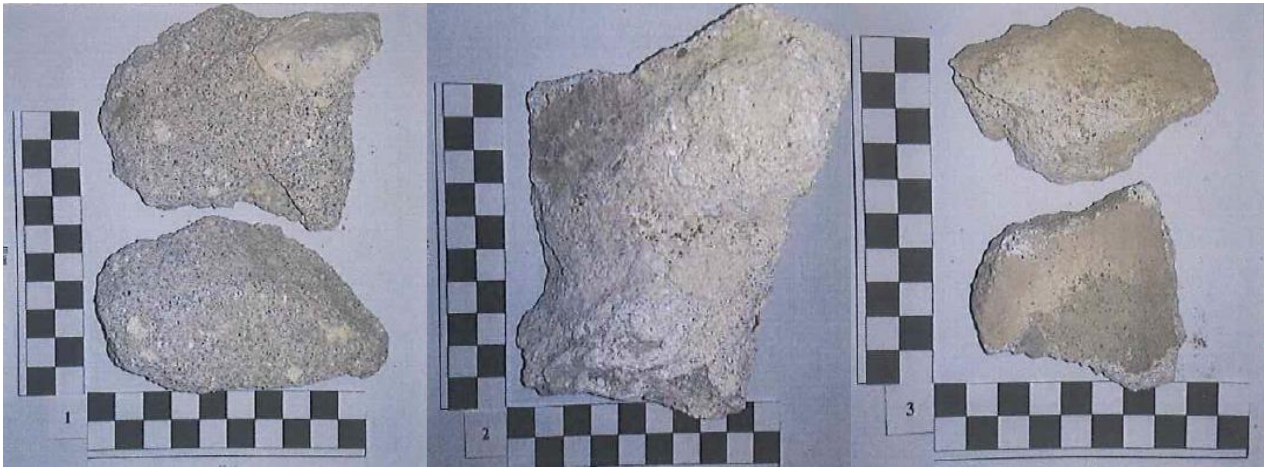
**a. Harç;** Gri renkli, içerisinde çeşitli boyutlarda ve renklerde bol miktarda agregaların ve yer yer beyaz kütleleri bulunan 0,5 mm. boyuta kadar bol miktarda gözenekleri gözlenen sağlam harç örneğidir.

**b. Harç;** Krem-gri renkli, içerisinde çeşitli boyutlarda ve renklerde bol miktarda agregaların ve yer yer beyaz kütleleri bulunan 0,5 mm. boyuta kadar orta miktarda gözenekleri gözlenen yüzeyinde yer yer kahverengi kirlilik olan, sağlam harç örneğidir.

**c. Sıva;** Krem-gri renkli, içerisinde çeşitli renklerde, küçük boyutta ve orta miktarda agregalar bulunan 0,5 mm. boyuta kadar çok miktarda gözenekleri gözlenen, yüzeyinde yer kahverengi kirlilik olan, sağlam harç örneğidir (Civan ve Başol, 2019, 1-5).

Şekil 20-22. Doğubayazıt Keşişin Bahçesi İki Harç Bir Sıva Numunesi Görünüşleri

Yukarıda yapılan sonuç ve değerlendirilmelerin bir araya getirilmesi ile yapılacak olan genel oranlama ve Keşişin Bahçesi'nin onarım uygulamalarında önerilen malzeme oran birimleri;

**a. Harç;**

1 Birim söndürülmüş ve bekletilmiş hava (kaymak) kireci (% 50 +2 sulu)

3 Birim 3 mm. elek altı agrega kullanılması uygun olacaktır.

**b. Harç;**

1 Birim 5 mm. elek altı kireçtaşı kırığı

2 Birim 3 mm. elek altı agreganın kullanılması uygun olacaktır.

**c. Sıva;**

0,5 Birim 2 mm. elek altı kireçtaşı kırığı

2,5 Birim 2 mm. elek altı agreganın kullanılması uygun olacaktır. Ayrıca yapılacak sıva karışımının m<sup>3</sup>'e 50-100 gram olacak şekilde kırıntı katılarak uygulamanın yapılması önerilmektedir (Civan ve Başol, 2019: 7-11).
