Uluslararası Sosyal Araştırmalar Dergisi/The Journal of International Social Research

Cilt: 14 Sayı: 79 Ağustos 2021 & Volume: 14 Issue: 79 August 2021

YENİDEN İŞLEVLENDİRME ÇALIŞMALARINDA ÇAĞDAŞ YAKLAŞIMLAR; DİYARBAKIR KENT MÜZESİ (CEMİL PAŞA KONAĞI) ÖRNEĞİ

CONTEMPORARY APPROACHES IN REFUNCTIONAL WORKS; THE CASE OF DIYARBAKIR CITY MUSEUM (CEMIL PASHA MANSION)

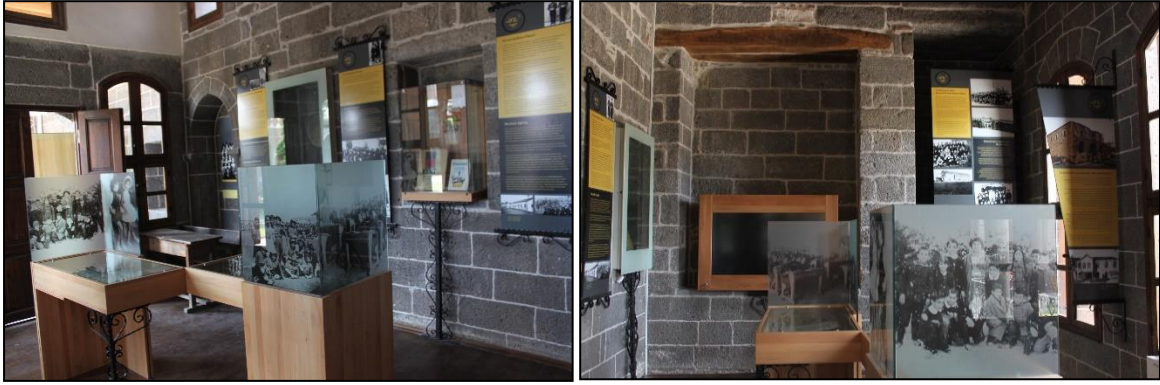
Şekil 5. Kent Müzesi olarak işlevlendirilen yapılarda iç mekan sergisi (2021)

Zamanla ayrışan duvar üst sıraları ile taşıyıcı tüm duvarlarda güçlendirme çalışması yapıldı. Bir kısmı yok olan taş döşeme alanı, çörten, basamak ve bingi taşı, derz ile bezemelerde tamamlama, ahşap yükülük ve doğrama gibi yapı elemanlarında yenilenmiştir. Ancak günümüze ulaşmayan ahşap pencere ve kapı kasası ile taşıyıcılığını kaybetmiş yapı elemanları ile işlevlendirme gereği oluşan gereksinimler yeniden yapılmıştır (Şekil 5).

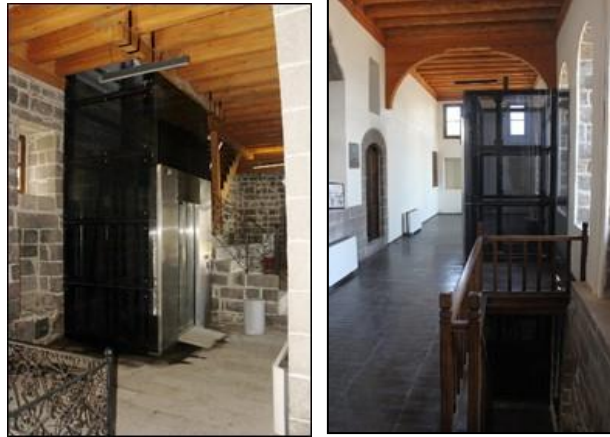
Şekil 7. Engelli ziyaretçiler için selamlık bölümüne yapılan asansör

1. Asansör; Özellikle engelli ziyaretçiler için zorunlu bir gereksinim olarak değerlendirilmiş, müzenin tamamlayıcı düşey sirkülasyon elemanı olarak yapılmıştır. Selamlık bölümünün güney yöndeki sokağa açılan kapısından giren engelli ziyaretçi harem bölümü zenin katını gezdikten sonra, bu asansörle selamlık ve harem üst kat tüm sergi alanlarını gezebilecektir. 190x163 cm iç alan boyutlarındaki asansörün alt katta yüksekliği 410 cm, üst katta 300 cm dir. Çelik konstrüksiyon içine yerleştirilmiş asansör temperli cam ile kaplı olup, mekanizması 40 cm. kadar zemin seviyesi altındadır (Şekil 7).

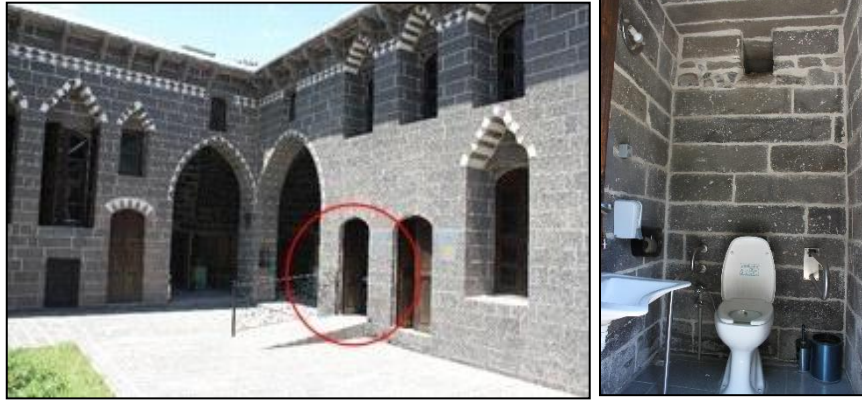
Şekil 8.Engelli ziyaretçiler için harem bölümüne yapılan WC

2. Engelli WC; Harem bölümü zemin katında yer alan iki özgün heladan biri olarak, mutfağın doğusundaki engelli WC olarak yeniden düzenlenmiştir. Engelli ziyaretçilerin tuvalet ihtiyaçları için müzeyi terk etmek zorunda kalmamaları için, 138 cm x 159 cm iç alan ebatlarındaki hela (WC) düzenlenmiştir. Avlu kotundan 21 cm yükseklikte olduğu için, kapı girişine %7 eğimle bazalt bir rampa yapılmıştır (Şekil 8).

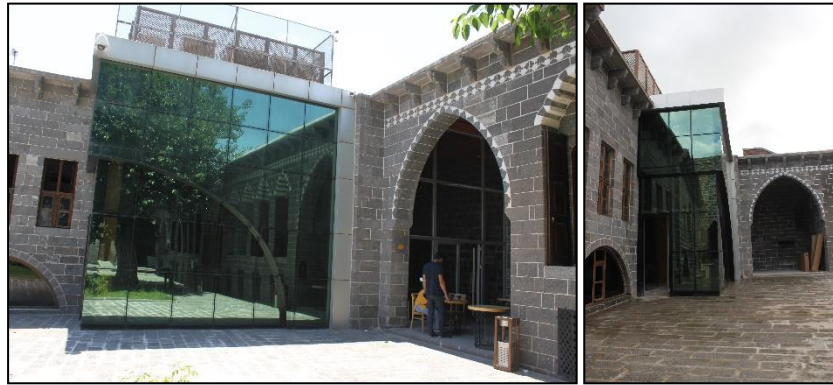
Şekil 9. Bilgi eksikliği nedeniyle tamamlanmayıp, çağdaş malzemeyle dış yüzü sınırlandırılan alan

3. Kafeterya; Müzeler, tarihi ve kültürler objelerin sergilendiği alanlar olmakla beraber kültür, sanat, eğitim çalışmaları ile sosyal ve paylaşım alanlarıdır. Cemil Paşa Konağı harem bölümü güney kanadında araştırma kazısı bulguları korunarak, cephe yüzeyi veri eksikliğinden taş duvar, kemer ve benzeri elemanla tamamlanmamıştır. Sınırlandırmaya, avludan ayırmaya yönelik kapatma çağdaş cam malzemeyle tasarlanmıştır. Oluşturulan kapalı alan kafeterya olarak düzenlenerek, ziyaretçilerin gezi sonrası dinlenebildikleri, bilgi paylaşımında buldukları bir mekan olarak düzenlenmiştir (Şekil 9).

Yapı özgününde olmayan diğer bir müdahale harem bölümü güney kanadında bilgi eksikliği nedeniyle tamamlanmayıp, modern bir cam yüzeyle sınırlandırılarak ziyaretçiler için kafeterya olarak işlev verilmiştir.
