## MODERN MİMARLIK MİRASI SİNEMA YAPILARINDA YAPISAL SORUNLARIN TESPİTİ: DİYARBAKIR DİLAN-SİTE SİNEMASI ÖRNEĞİ *DETERMINATION OF STRUCTURAL PROBLEMS IN CINEMA BUILDINGS, A LEGACY OF MODERN ARCHITECTURE: DİYARBAKIR DILAN-SITE CINEMA EXAMPLE*

Nursen IŞIK\*  
Didem ŞAHİN\*\*  
F. Meral HALİFEOĞLU\*\*\*

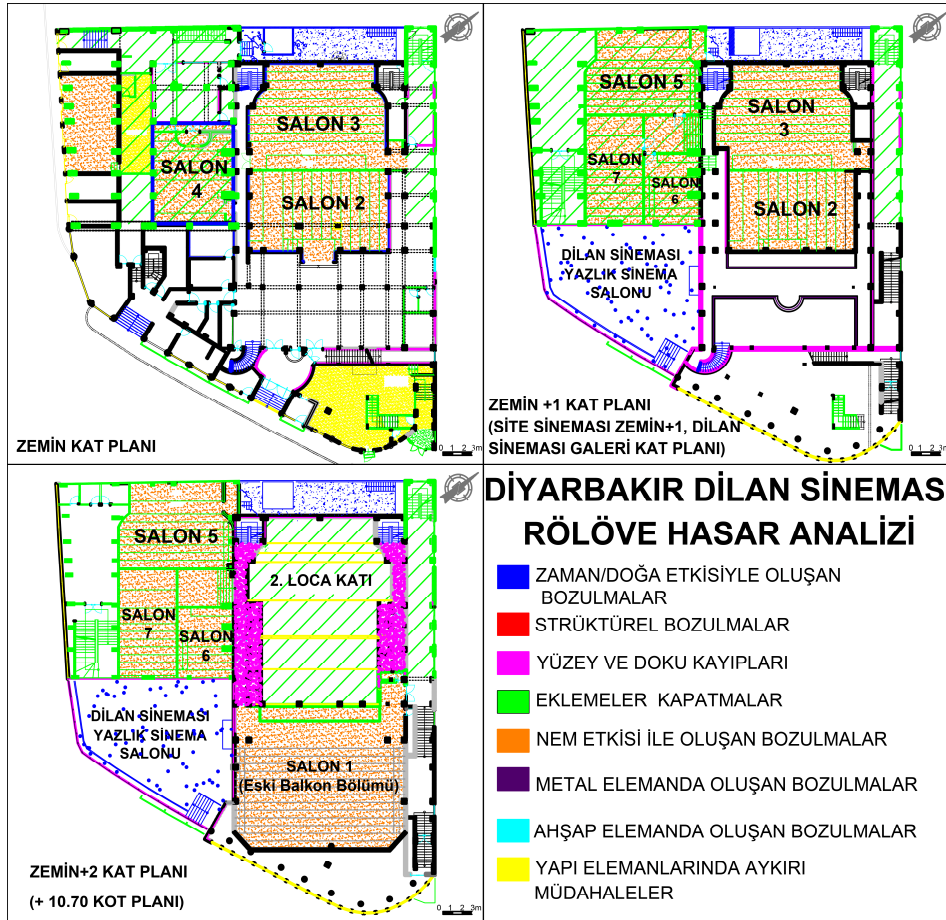
Gözlemsel tespitler sonrası elde edilen bulgulara göre yapısal sorunlar ve hasarlar gruplandırılarak hasar analiz paftaları çıkartılmıştır.

Şekil 37. Dilan ve Site Sinemalarındaki hasar analizleri (Şahin, 2019)
